La importancia de los materiales en el mantenimiento de la oclusión (Dr. Ernest Mallat)

En este post describo la importancia de seleccionar adecuadamente los materiales restauradores, siempre teniendo en cuenta el antagonista con el que ocluirán, con el fin de conseguir que la oclusión se mantenga en el tiempo y no se vea alterada ya sea por la excesiva dureza del material restaurador ya sea por su baja resistencia al desgaste.

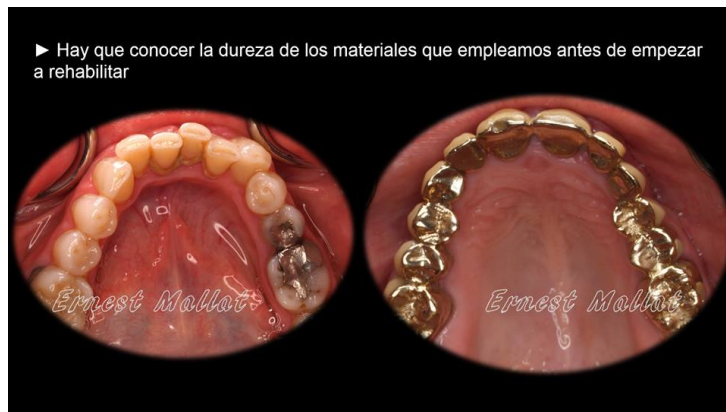
Antes de iniciar una rehabilitación y decidir el material restaurador es conveniente conocer la dureza del propio material restaurador. La importancia de este aspecto en el futuro de nuestro tratamiento se muestra en estas dos imágenes. Se trata de una paciente, misionera, tratada con una rehabilitación completa de oro-resina 42 años antes de estas imágenes (el tratamiento fue realizado por el Dr. Ernest Mallat Desplats). Durante estos 42 años ha vivido en África y no se le pudo realizar ningún seguimiento. Pasado este tiempo, acude a la consulta y se puede observar que la arcada antagonista presenta un desgaste que podría ser considerado absolutamente natural en una persona cercana a los 70 años (similar al que presentaría si la arcada superior hubieran sido dientes naturales). El éxito en este tratamiento se debe, además de al trabajo del odontólogo y del técnico de laboratorio, a la buena elección del material restaurador.

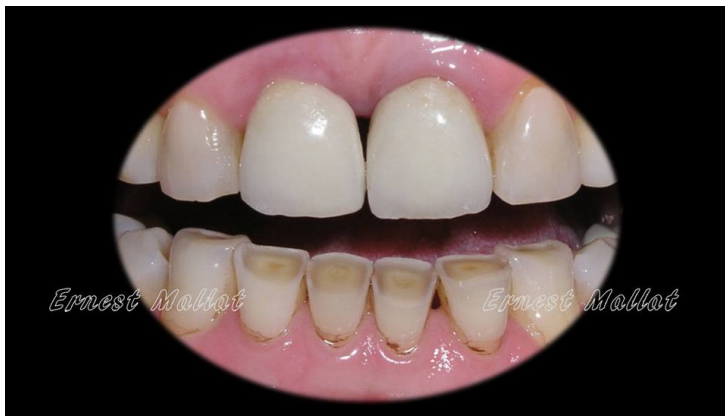
Por otro lado, esta imagen muestra cuanto yatrogenia puede producir el material restaurador. En este caso, se trata de una paciente en la que se restauraron los dos incisivos centrales superiores con coronas totalmente cerámicas 20 años antes. La imagen muestra la situación actual 20 años después. Las restauraciones presentan un estado bastante correcto, se ha perdido la papila interincisiva pero lo que es más notorio es el acentuado desgaste de los incisivos inferiores, desgaste producido por la mayor dureza de la porcelana en comparación con el esmalte antagonista. Se han desgastado unos 3-4mm de la pared vestibular y 1-2mm de la lingual.

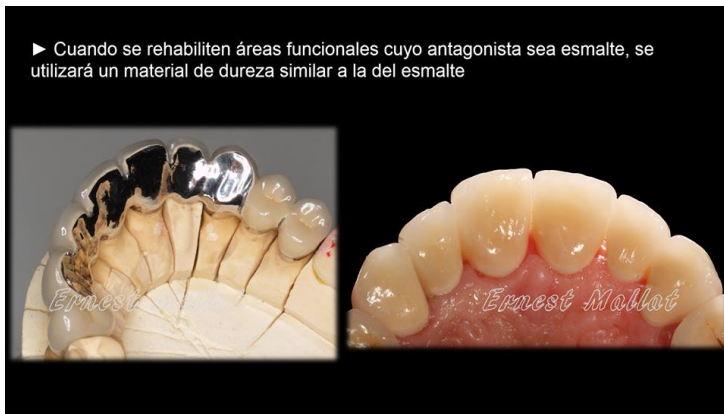
En la imagen de la izquierda se observa una prótesis fija fabricada con aleación de paladio-galio y en la que las caras palatinas son metálicas debido al poco grosor de los dientes anterosuperiores. En la imagen de la derecha se muestran los dientes anterosuperiores rehabilitados con restauraciones totalmente cerámicas. Lo ideal sería rehabilitar siempre la guía anterior con metalporcelana y caras palatinas metálicas ya que la dureza de las aleaciones metálicas suele ser ligeramente menor, pero por razones estéticas lo habitual es rehabilitar el sector anterosuperior con restauraciones totalmente cerámicas.

Cuando hay que rehabilitar siempre se plantea la duda de qué material es el idóneo para ocluir con el esmalte. Lo ideal es que la dureza sea similar a la del esmalte, ya sea ligeramente más duro o, preferiblemente, ligeramente más blando, pero la diferencia debe ser poca. Si la dureza del material restaurador es claramente superior a la del esmalte, este material desgastará en exceso el esmalte con el que contacte. Por el contrario, si la dureza del material restaurador es claramente inferior a la del esmalte (p.ej. restaurar una cara palatina con composite) será el material restaurador el que se desgaste de forma acelerada. Este desgaste irá acompañado por una extrusión compensadora que por un lado favorecerá que se siga produciendo ese desgaste y, por otro, irá reduciéndose el espacio restaurador. Cuando en el futuro próximo se deba restaurar esa zona será preciso ganar el espacio perdido (se deberá rebajar más el diente restaurado o se deberá recurrir a otras técnicas complementarias).

Este hecho es relevante en áreas funcionales, las que están sometidas a carga de forma más continuada, es decir, caras palatinas de los dientes anterosuperiores y caras oclusales en casos de amplias rehabilitaciones, por ejemplo, aumentos de la dimensión vertical de oclusión.

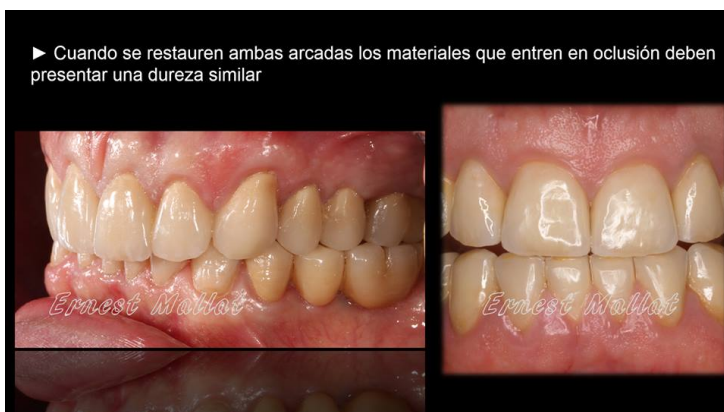
En la imagen de la izquierda se muestra un caso en que se ha realizado un aumento de la dimensión vertical en el que la arcada superior se ha restaurado con coronas de óxido de zirconio recubiertas por porcelana feldespática, el sector posteroinferior con prótesis de óxido de zirconio y porcelana feldespática de recubrimiento y los dientes anteroinferiores con carillas de porcelana

feldespática. En este caso entra en contacto porcelana feldespática de la arcada superior con la porcelana feldespática de la arcada inferior.

En el caso que se muestra en la imagen de la derecha se observa una guía anterior rehabilitada con coronas de óxido de zirconio en ambas arcadas en plena función.

Cuando se rehabilitan ambas arcadas o hay que rehabilitar una arcada estando la arcada antagonista ya rehabilitada, es conveniente que la dureza del material restaurador presente en ambas tenga una dureza similar. Si al contrario, la dureza del material restaurador en una arcada es claramente superior a la de la otra, se producirá un desgaste desigual, que será más acentuado en el material con menor resistencia al desgaste de manera que en pocos años habrá que rehacer el material restaurador desgastado.

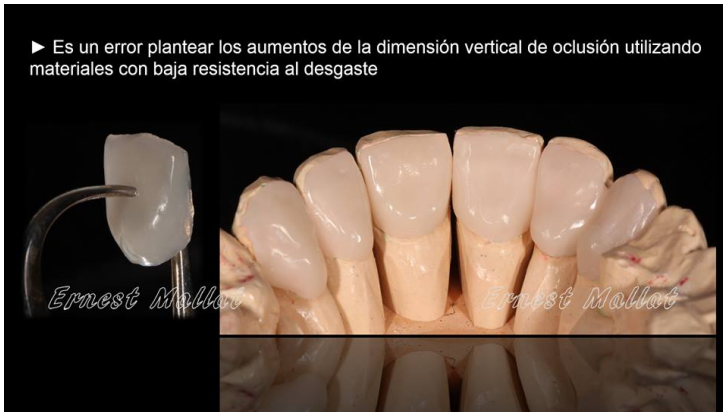
En la imagen de la derecha se observan seis carillas palatinas de disilicato de litio monolítico para un caso de aumento de la DVo.

En la imagen de la izquierda se muestra una de las carillas palatinas. A pesar de que es más duro que el esmalte, es preferible utilizarlo para reconstruir una guía anterior desgastada ya que mantendrá durante más tiempo la funcionalidad de esa guía anterior.

En las mismas condiciones una carilla palatina de composite durará mucho menos.

Es un gran error plantear los aumentos de la dimensión vertical de oclusión (DVo) con materiales con baja resistencia al desgaste. Sólo es planteable realizarlo con esos materiales de forma provisional y a la espera de realizar el tratamiento definitivo. La mayoría de los casos de aumento de la DVo se realizan en pacientes que a causa del desgaste dentario han perdido gran cantidad de tejido dentario. Hay que tener presente que esos dientes tan desgastados estaban recubiertos en origen por esmalte, con una dureza de 408VHN, y, a pesar de ello, su parafunción ha conseguido eliminar completamente esa capa de esmalte. Parece lógico pensar que si el esmalte no ha resistido la sobrecarga parafuncional haya que optar por un material con una resistencia a desgaste, como mínimo, similar a la del esmalte. Por ello, considero que no tiene ningún sentido restaurar esas amplias áreas funcionales con composite, una práctica que se ha extendido en los últimos tiempos. Una cosa es restaurar uno o dos dientes posteriores con restauraciones parciales de composite y otra cosa bien distinta es hacer un aumento de la DVo con onlays de composite o rehacer toda una guía anterior en un paciente bruxista con carillas palatinas de composite. Se esgrime el argumento de que si se restaura con composite te permite irlo reparando. En ambos supuestos, el material se va a desgastar en pocos años a una velocidad superior a lo deseable y, como ya he comentado, la consecuencia del desgaste será una extrusión compensadora que disminuirá el espacio restaurador y nos obligará a ganar más espacio cuando se deban rehacer esos composites.

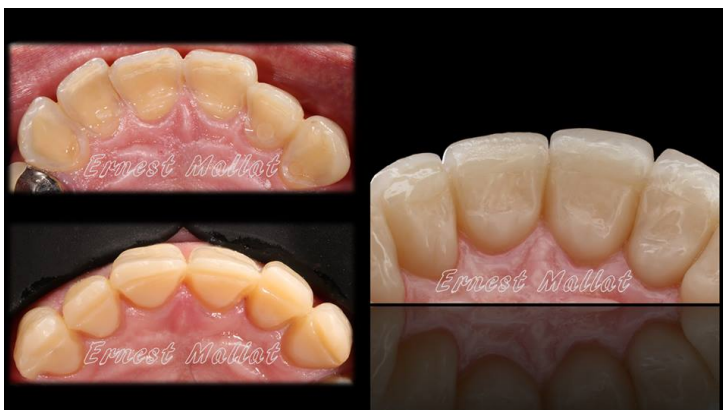
En la imagen superior izquierda se observa el estado previo de los dientes anterosuperiores del paciente, con un gran desgaste palatino que ha dejado la cara palatina de todos los dientes anteriores a nivel de la encía marginal. El siguiente paso será reconstruir esas caras palatinas con composite una vez ya se ha aumentado la DVo a expensas de los dientes posteriores. Ajustaremos adecuadamente la guía anterior de composite para que sea eficaz, no exista golpe traumático y sea armónica con los factores fijos de la oclusión. Para fabricar las carillas palatinas y para que lleven a cabo su función de forma predecible es preciso tener bien ajustada la guía anterior de composite y transferirla hasta la tabla incisal del articulador.

Luego se tallarán las caras palatinas para que alojen las carillas. En la imagen inferior izquierda se puede apreciar la cara palatina de los dientes anterosuperiores reconstruida con composite y la preparación para las carillas palatinas, de 0.8mm de profundidad, con un chámfer ligero y realizando un hombro en la cercanía del borde incisal para facilitar el asentamiento de la carilla en el momento del cementado. En la imagen de la derecha se muestra la guía anterior restaurada las carillas palatinas de disilicato de litio.

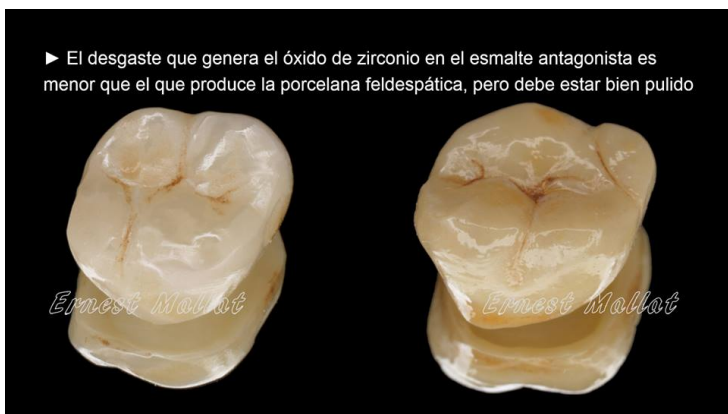
El óxido de zirconio es un material muy adecuado para restaurar caras oclusales ya que, a pesar de que la dureza es muy elevada (1250VHN), muchos estudios demuestran que el desgaste que genera el óxido de zirconio en el esmalte antagonista es menor que el que produce la porcelana feldespática siempre y cuando esté bien pulido (Jung y col. 2010, Tambra y col. 2010, Preis y col. 2011, Rosentritt y col. 2012, Kim y col. 2012, Mitov y col. 2012, Janyavula y col. 2013, Stawarczyk y col. 2013, Preis y col. 2013, Stober y col. 2014, Burgess y col. 2014). En el sector anterior no será planteable utilizar coronas monolíticas por una cuestión estética y no es planteable tampoco dejar la cara palatina completamente en zirconio ya que se reducirá de forma clara la adhesión de la porcelana a la cofia de óxido de zirconio (no hay unión química, sólo retención micromecánica y la derivada de la contracción de la porcelana que se genera al enfriarse tras la cocción).

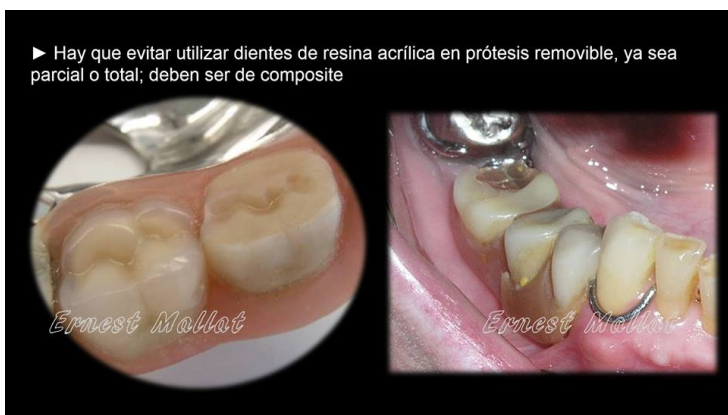
acrílica es de 20VHN mientras que la de los dientes de composite es de unas 70VHN. Esta gran diferencia se puede observar clínicamente en la imagen de la izquierda, en la que se restauró la misma prótesis parcial removible con dientes deacrílico y dientes de composite. Se puede comprobar el desgaste resultante de un año de función en boca. El diente de la izquierda es de composite y el de la derecha es de resinaacrílica. La diferencia al año de función es más que notoria.

En la imagen de la derecha se observa lo que ocurre con los dientes de resinaacrílica ocluyendo con antagonistas naturales. El desgaste es más que evidente y ha provocado la extrusión continua de los antagonistas. La elección de un material con baja resistencia al desgaste ha acabado alterando el plano oclusal.

Es muy frecuente que se utilicen dientes de resina acrílica en prótesis parcial removible, en prótesis completa, en sobredentaduras e incluso en prótesis híbridas sobre implantes. Es un error. Bien es cierto que el factor económico puede influir de entrada para utilizar dientes de acrílico, pero si nos fijamos en la tabla sobre la dureza de los materiales restauradores, la dureza de los dientes de resina

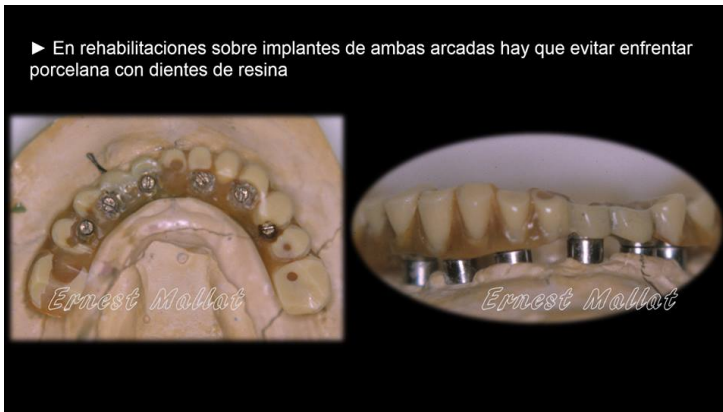
Cuando se realicen rehabilitaciones sobre implantes de ambas arcadas hay que evitar enfrentar porcelana con dientes de resina, seaacrílica o compuesta. Es una práctica habitual restaurar una arcada sobre implantes con porcelana (habitualmente la superior por razones estéticas) y restaurar la arcada antagonista con dientes de resina. Se ha esgrimido como motivo que era conveniente para que la resina absorbiera el impacto y proteger de esta manera los implantes pero la eficacia de esta medida no se ha demostrado (Naert y col. 1992, Carlsson 2009). Lo que ocurre de forma irremediable es que se desgasta de forma clara y a gran velocidad. En ambas imágenes se muestra el resultado de confrontar porcelana con dientes de resina compuesta en un paciente bruxista después de tres años de uso.

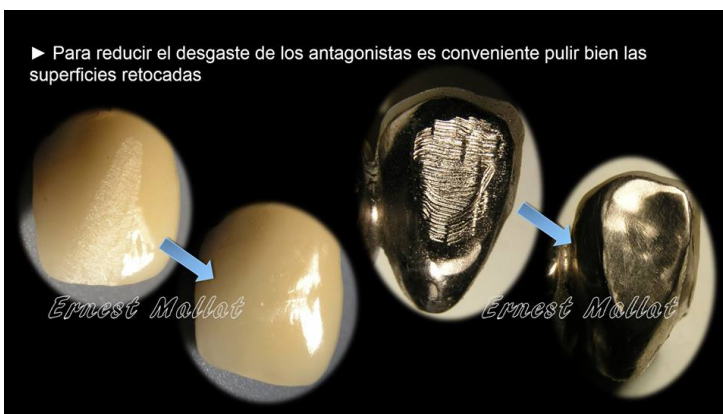
La capacidad abrasiva de una superficie está directamente relacionada con la rugosidad superficial que presenta. La porcelana, cuando pierde el glaseado, deja al descubierto una superficie muy abrasiva, lo que unido a su elevada dureza aumenta mucho el desgaste del antagonista.

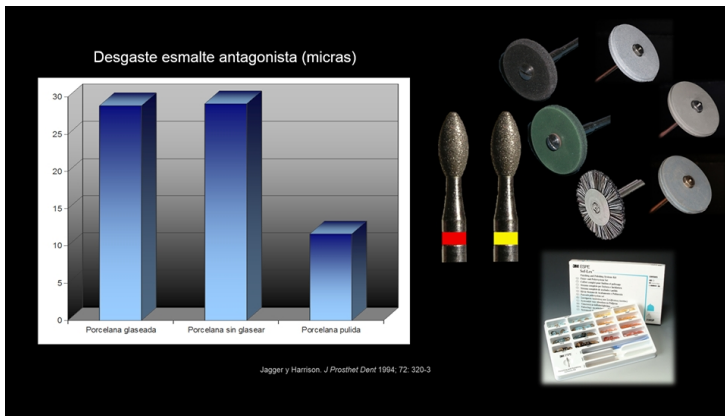
Aunque se considera que es conveniente que la porcelana esté glaseada con el fin de reducir el desgaste de los dientes antagonistas, los estudios coinciden en afirmar que la porcelana glaseada es tan abrasiva como la porcelana sin glasear, siendo menos abrasiva cuando está pulida (Jacobi y col. 1991, Palmer y col. 1991, Krejci y col. 1993, Jagger y Harrison 1994, Jagger y Harrison 1995). El motivo es que el glaseado de las áreas de contacto oclusal se pierde en unos meses con lo que se comporta como porcelana sin glasear, mientras que el pulido dura mucho más tiempo. Pero otro de los motivos por el que se recomienda el glaseado es porque elimina defectos superficiales que pudieran debilitar la porcelana. Jagger y Harrison (1994) demostraron que si la porcelana retocada no se glasea y en cambio sólo se pule no verá por ello mermada su resistencia al desgaste. La única desventaja que tiene el pulido es que con frecuencia no puede alcanzar toda la anatomía oclusal, sobretodo si es acentuada. Desde el punto de vista estética se puede conseguir un pulido con una calidad que se aproxima a la del glaseado.

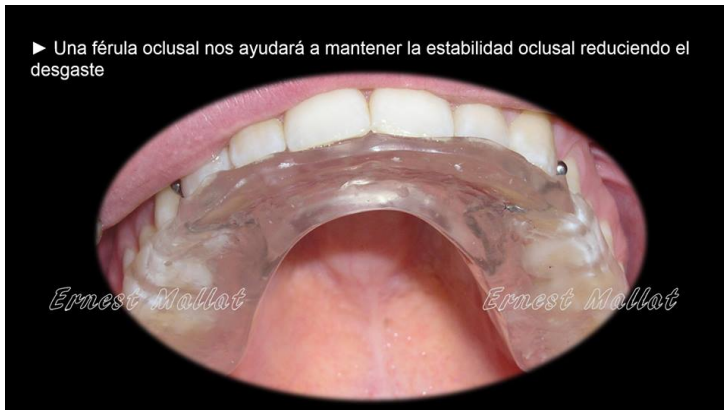
Por último, los efectos derivados de la elevada dureza de los materiales pueden ser parcialmente controlados con el uso de una férula oclusal. Es útil sobre todo cuando se trata de materiales más duros, ya que los materiales que son claramente más blandos se van desgastando a pesar de utilizar una férula oclusal.
